●症状 受信はできるが、送信ができない。

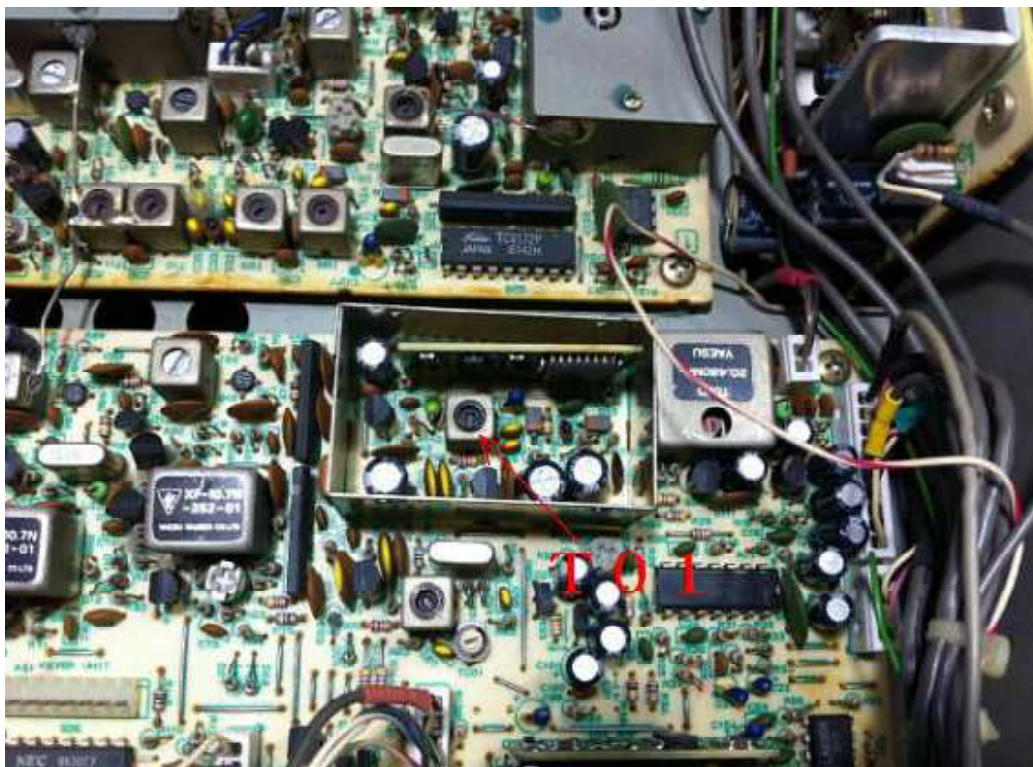
TXユニットのVCO発振部

●故障箇所探求 送信ランプは点灯する  
送信電波の元19.7MHzが出てないことを受信機で確認。  
オシロスコープで見るとVCOは発振している。  
周波数を計ってみると、とんでもない周波数(24.49MHz)で安定している。  
TXユニットのT01のコアを右回しいっぱい19.7MHzにロック安定した。

●故障原因 経年変化でLC同調周波数がずれたものと思われる。

なし、調整のみ
