機種 IC-756 (HFトランシーバー)

故障の状態 電波が全くでない。

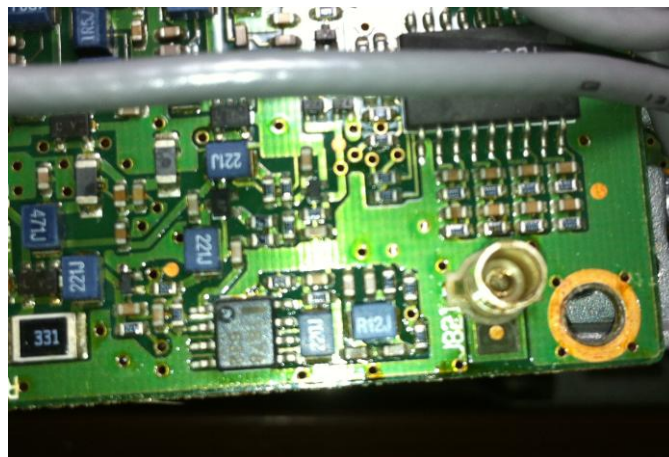
交換前

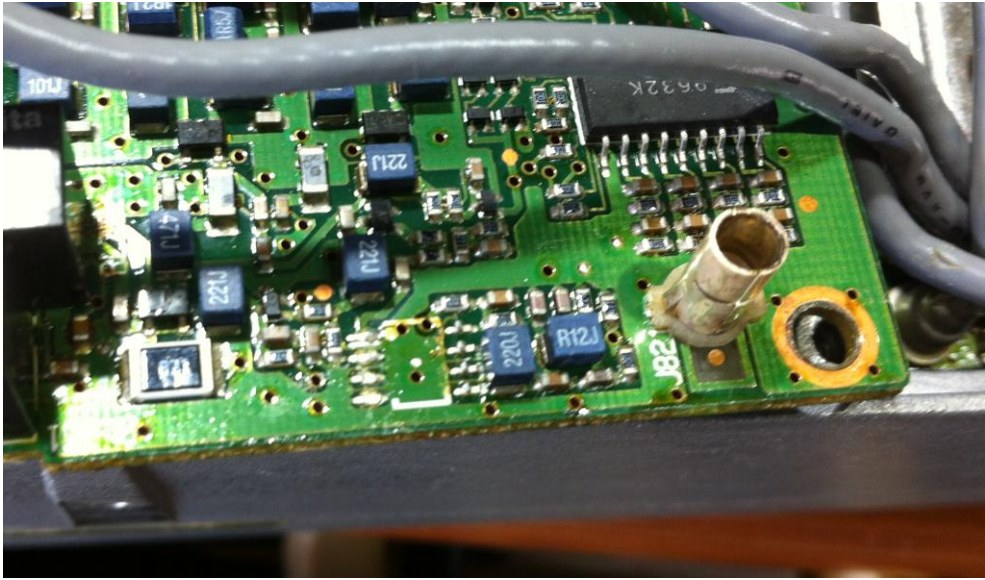
取り外し後

8本足を小型ニッパーで一本一本切り離してからICを取り外しました。

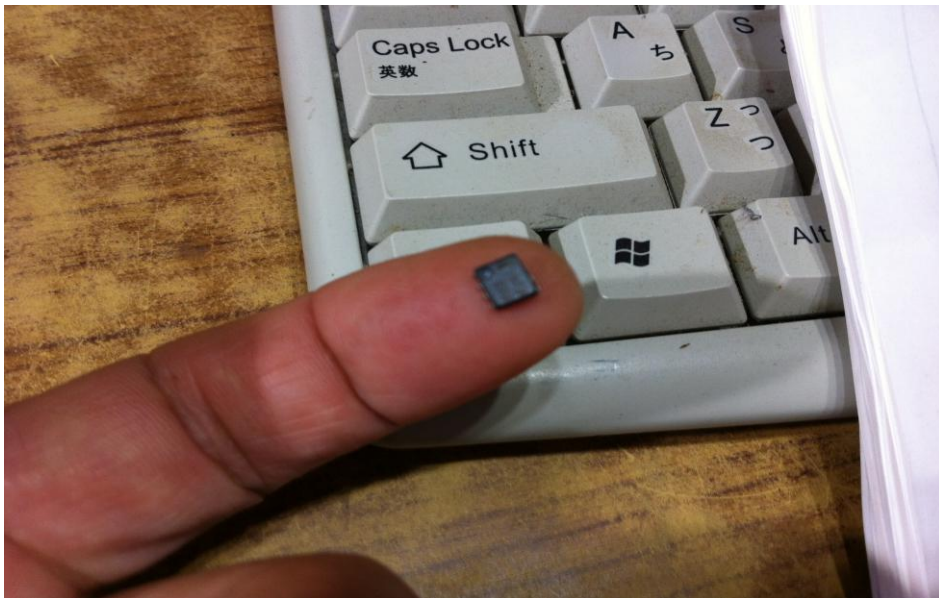
やっと取り外しました

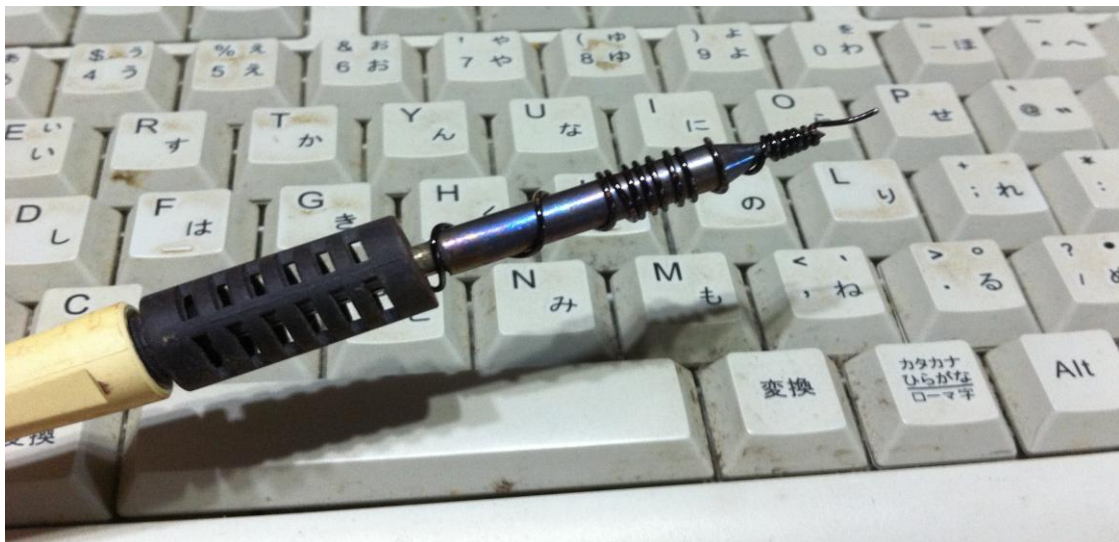
取り付け用にコテを細工しました

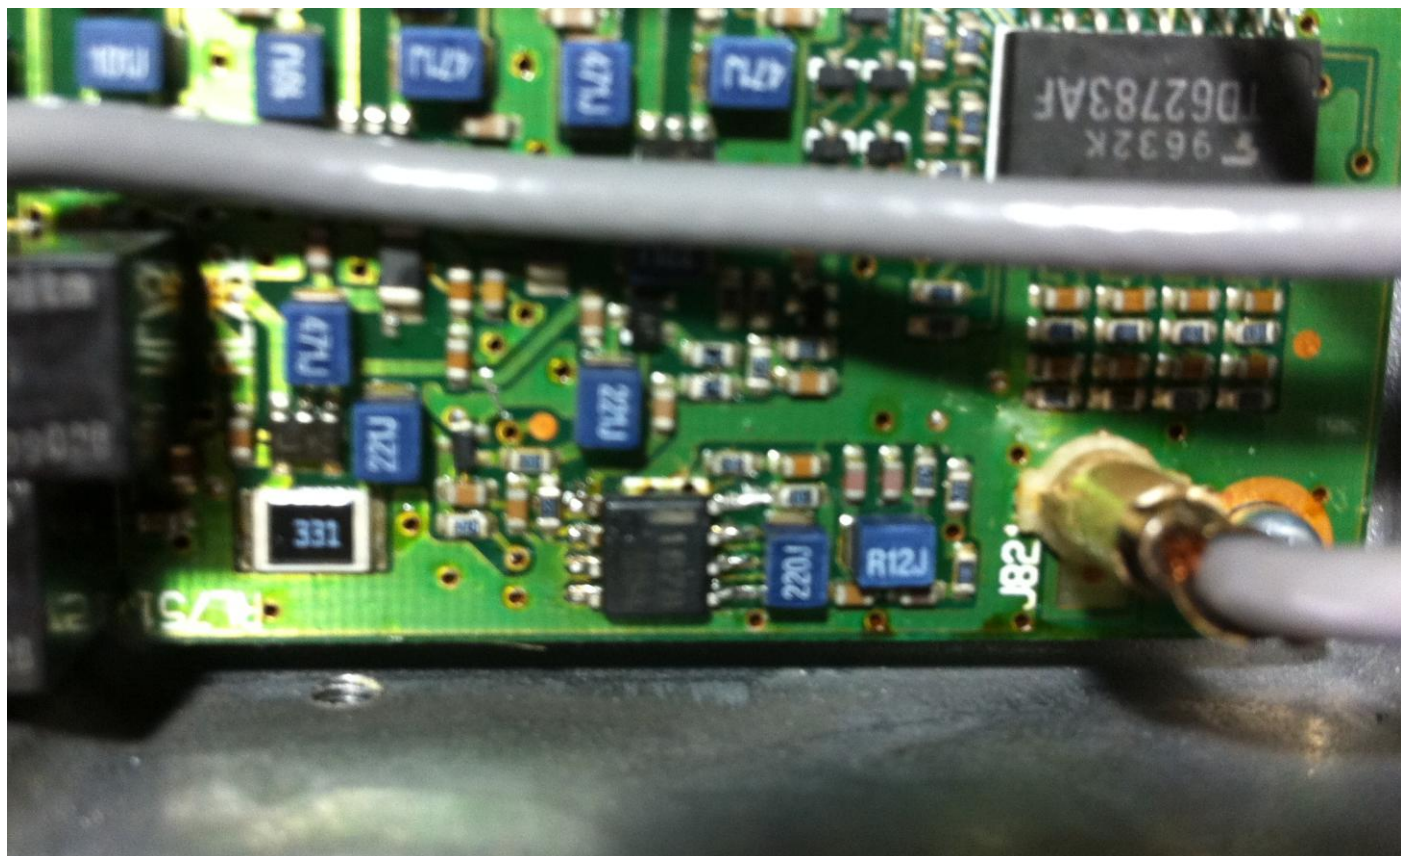
何とか取り付けました、細かい作業なので大変苦労しました。
