● 症 状      今回はT. Mさんからの修理依頼です。

電源が入らない。

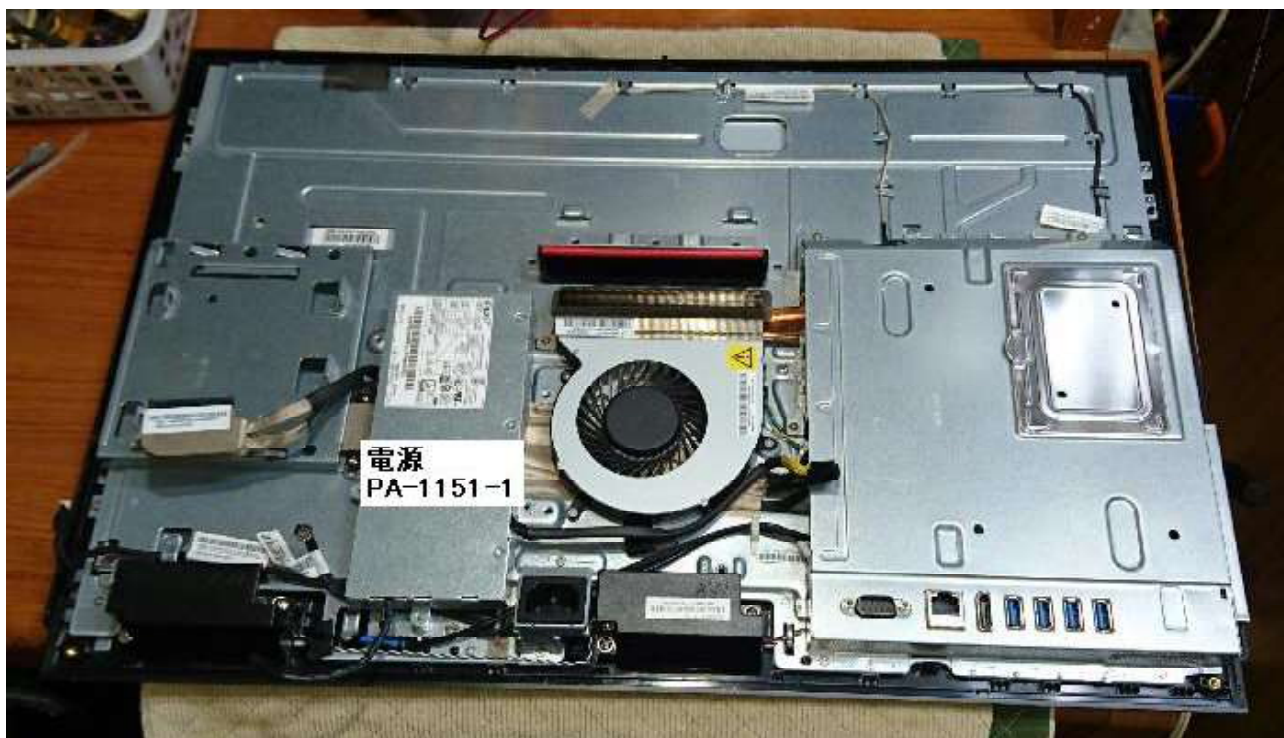
この電源は、入力100V、出力20V 7.5A 単純なスイッチング電源です。

テスターで調べると、出力電圧がほとんど0Vでした。

電源の型式は LITEON PA-1151-1

●診断結果 故障箇所は電源ユニット LITEON PA-1151-1 と判明。

●修理完了 7月25日 電源ユニットを交換して修理が完了しました。
