●症状 受信はできるが、送信ができない。

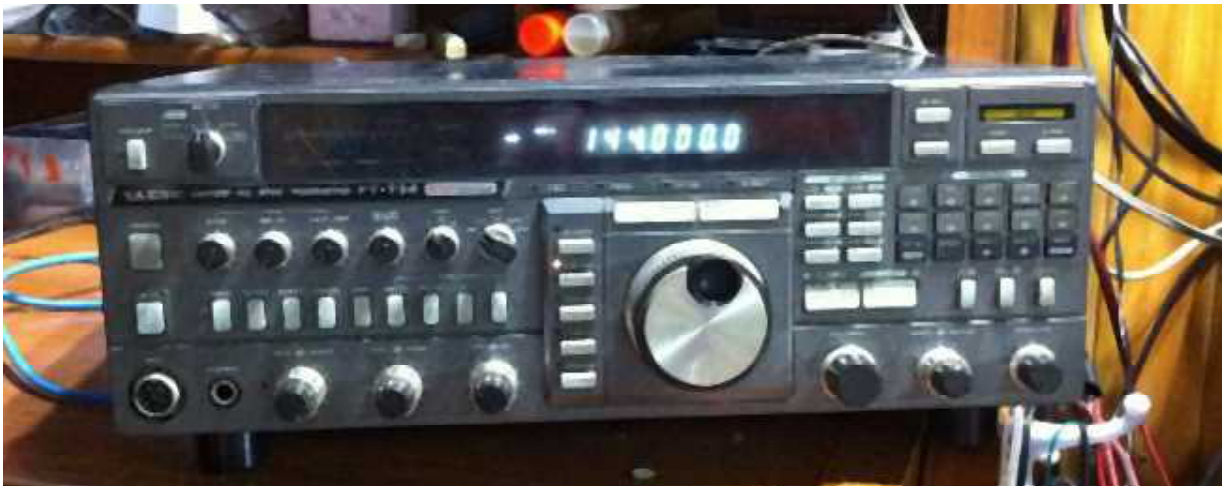
●故障箇所探求 送信ランプは点灯する  
送信電波の元19.7MHzが出てないことを受信機で確認。  
オシロスコープで見るとVCOは発振している。  
周波数を計ってみると、とんでもない周波数(24.49MHz)で安定している。  
TXユニットのT01のコアを右回しいっぱい19.7MHzにロック安定した。

●故障原因 経年変化でLC同調周波数がずれたものと思われる。

●交換部品

なし、調整のみ
