機種 IC-756 (HFトランシーバー)

故障の状態 電波が全くでない。

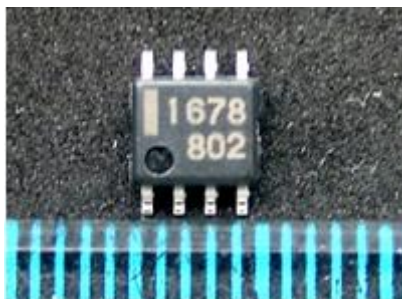
IC交換作業

1. 別の受信機でモニターすると微弱ながら電波で出ていることを確認
2. パワーユニットへRF入力がない。
3. その前のRFユニットの最終増幅IC-801 (UPC1678G) を測定  
入力 (PIN-1) RF入力電圧 0.1V  
出力 (PIN-5) RF出力電圧 なし  
VCC (PIN-8) 3.6V
4. 上記結果IC-801 (UPC1678G) が不良と断定
5. ヤフーオークションにこのIC (UPC1678G) が3個で1200円出品あり、即決購入。
