診断 送信機能 良好 出力 30W
 受信機能 受信不能 スケルチを開いてもノイズ音が出ず
 Sメータは振れる

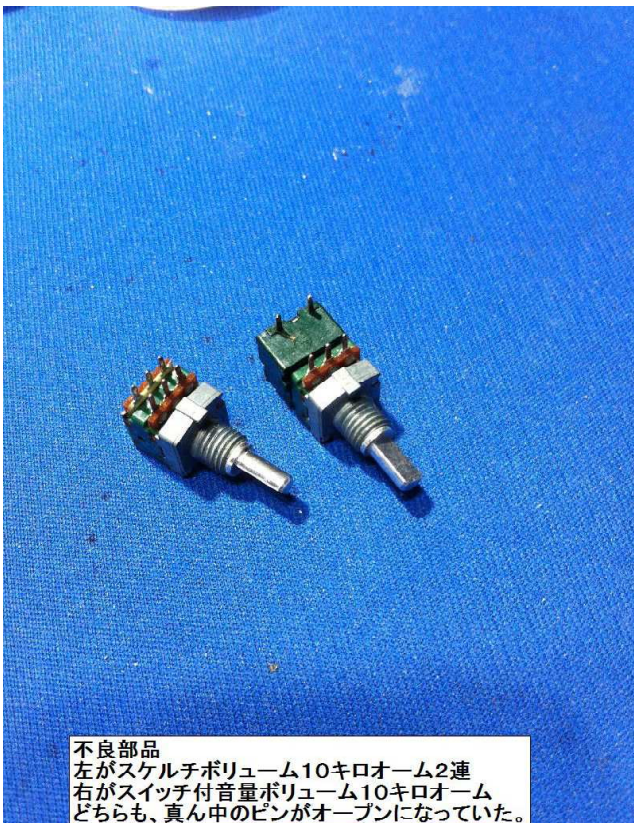
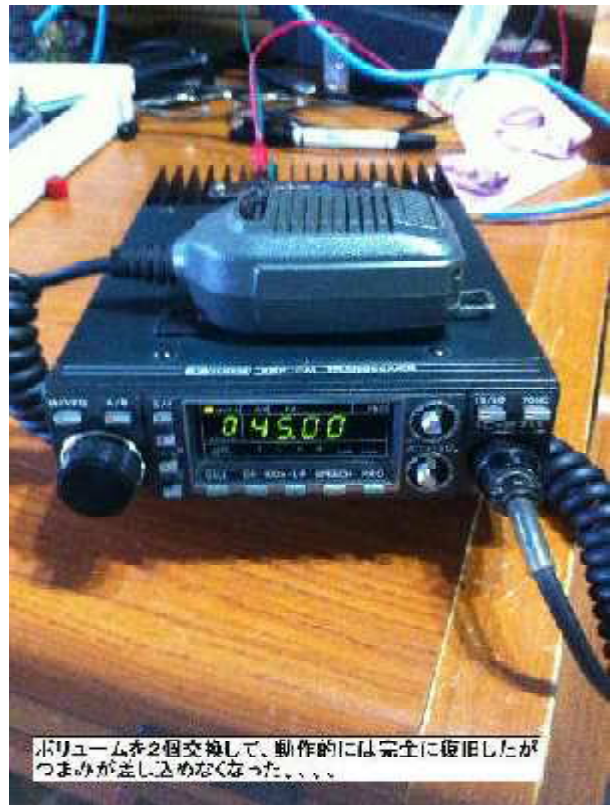
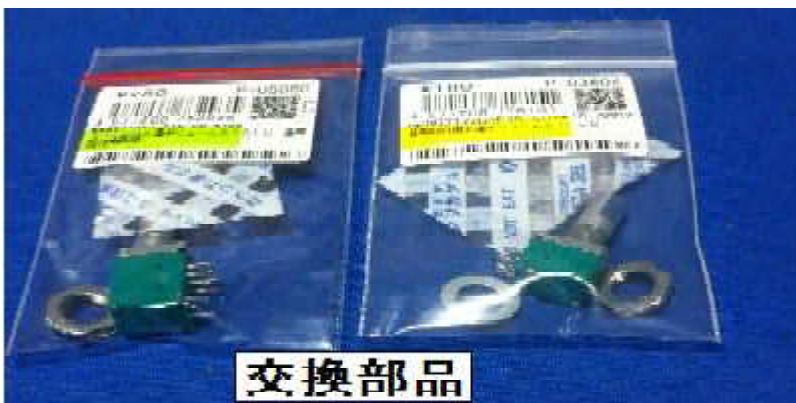
故障箇所 スケルチボリューム 完全に接触不良
 スイッチ付音量ボリューム //

同じ規格の部品は廃盤、入手困難のため互換品に交換、基板取り付け部は同じサイズで良かったが、シャフトが大きすぎのため、つまみがいらず。これに合うつまみを調達する必要あり、

交換部品 スケルチボリューム RK0971220-F15-C0-A103 ¥180.-
 スイッチ付音量ボリューム RK0971221-F15-C0-A103 ¥250.-
